Denkmalpflege im Rheinland

Restaurierte Wandmalereien im Pfarrhaus von Waldniel

Sigrun Heinen

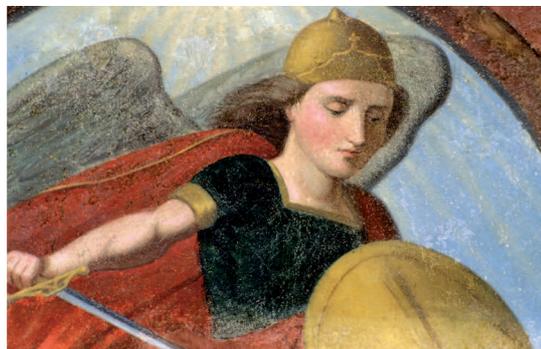
33. Waldniel, Pastorat, Pfarrpatron St. Michael nach der Restaurierung – Ausschnitt. Foto: Silvia-Margrit Wolf, LVR-ADR, 2010

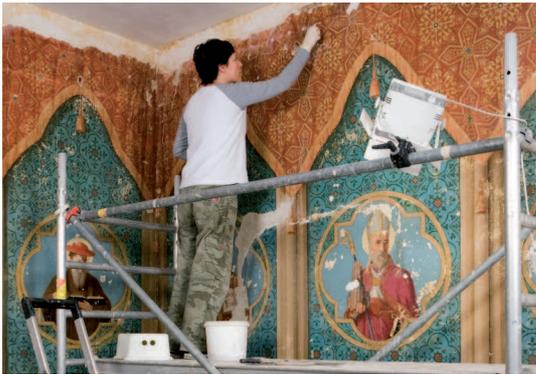
34. Waldniel, Pasorat, Kirchenväter während der Restaurierung.
Foto: Silvia-Margrit Wolf, LVR-ADR 2009

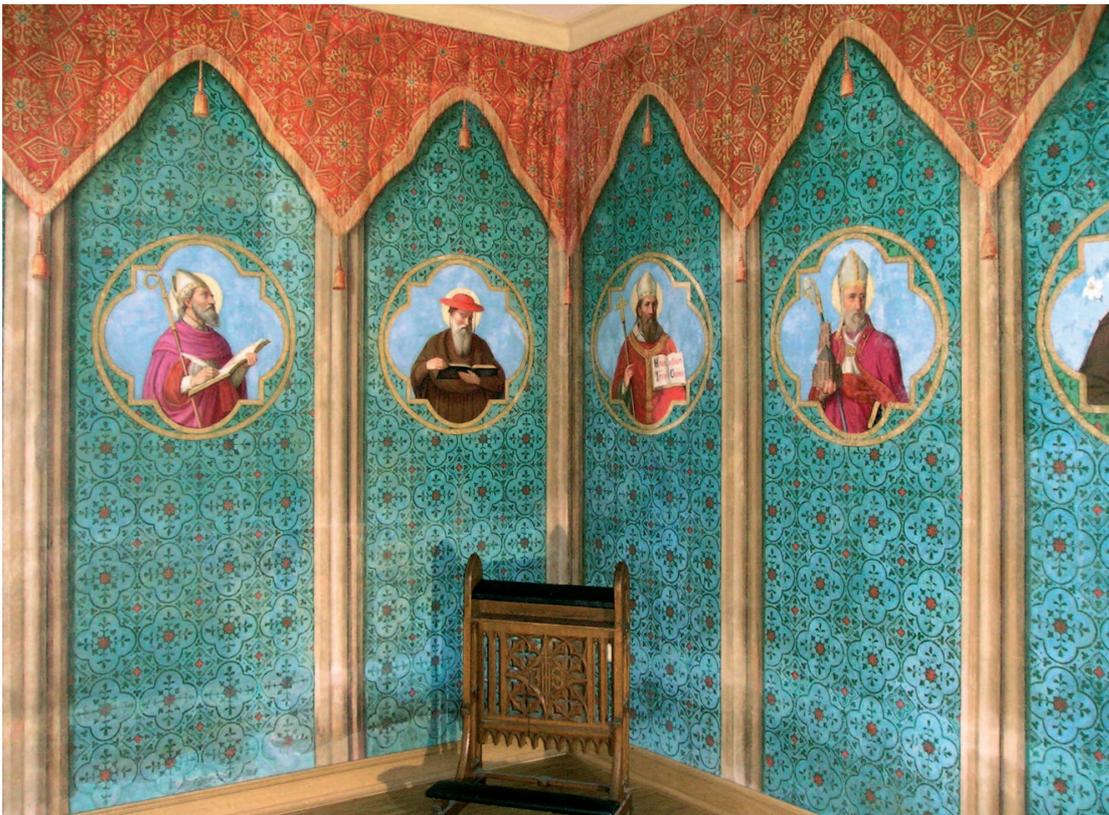
35. Waldniel, Pastorat, Kirchenväter, Zustand nach der Restaurierung. Foto: Sigrun Heinen, LVR-ADR, 2010

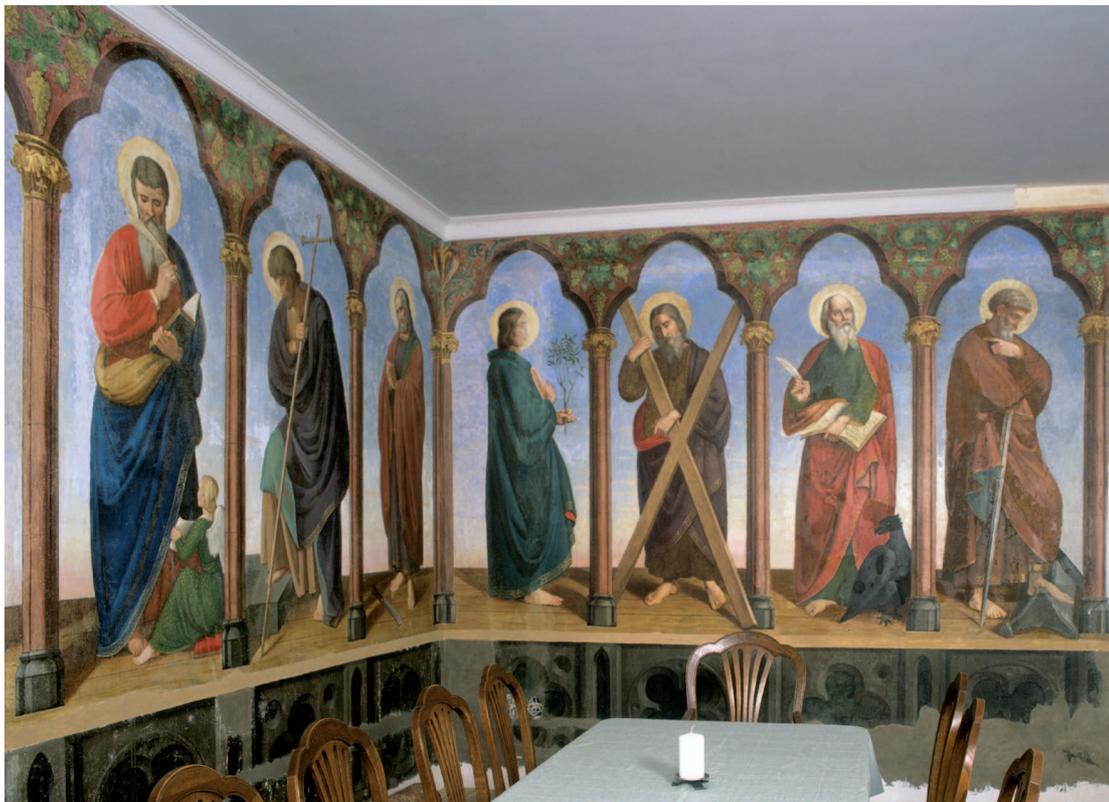
36. Waldniel, Pastorat, Apostelreihe nach der Restaurierung, 2. Figur von rechts der freigelegte Evangelist Johannes. Foto: Silvia-Margrit Wolf, LVR-ADR, 2010

2007 zunächst wegen starker Zerstörungen des Putzes noch eine komplette Wandverschalung diskutiert wurde. Neben den Aposteln Johannes, Andreas und Paulus konnte auch der Evangelist Johannes freigelegt werden. Der griechische Text mit dem Anfang der Apokalypse in seinem aufgeschlagenen Buch identifiziert ihn als Autor der Offenbarung mit seinem Symbol dem Adler zu seinen Füßen. Als weiteres erfreuliches Ergebnis stellte sich heraus, dass die mutwilligen Beschmierungen der 1920er Jahre wasserlöslich waren. Zwar sind die zahlreichen Ritzungen irreversibel, aber immerhin konnten zumindest die Übermalungen fast vollständig von der historischen Malschicht entfernt werden. Dabei kam bei einer bis dahin nicht einzuordnenden Aposteldarstellung eine zusätzliche Überraschung zutage. Unter der aufgemalten dunkelhaarigen Pagenfrisur eines jungen Mannes verbarg sich die Darstellung eines alten Mannes mit Halbglatze, weißem Haarkranz und Bart. Damit könnte es sich um Petrus handeln. Er ist nur mit dem Oberkörper und einem schmalen seitlichen Gewandteil dargestellt, da dieser Bereich durch eine später eingebrochene Nische gestört ist. Er hält ein Buch in der Hand, ein zweites Attribut zur eindeutigen Identifizierung fehlt.

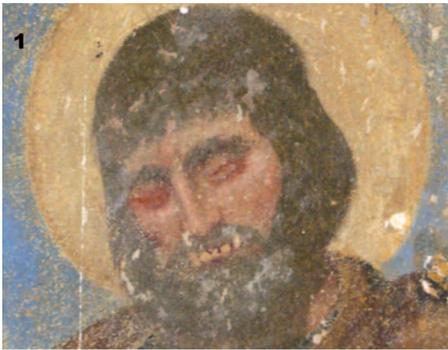
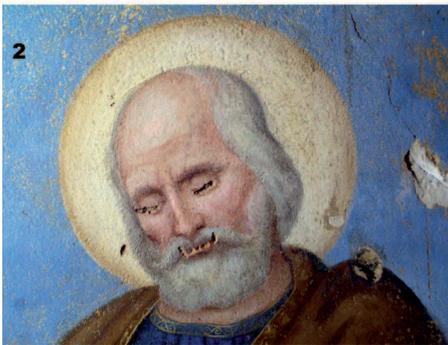
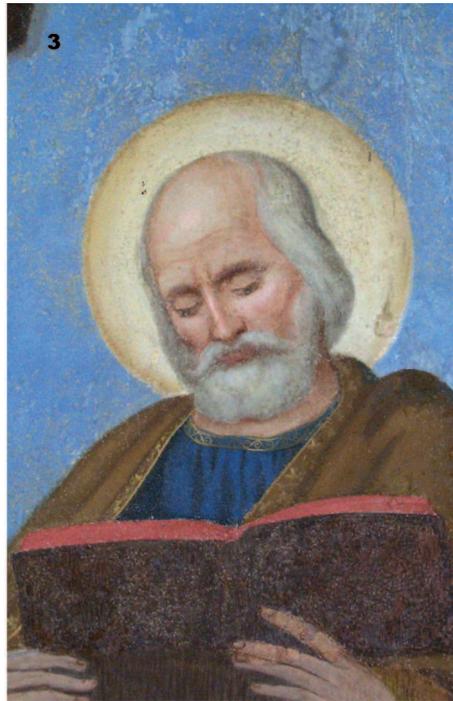
gerechnet, dass die Malereien jemals wieder freigelegt werden – wahrscheinlich ein Beweggrund, weshalb sie vor der Überdeckung mit Tapete gründlich geschändet wurden. Wenige der dargestellten Figuren blieben verschont. Neben der noch harmlosen Variante der Bemalung der Gesichter mit Brillen und entstellenden Frisuren, wurden Augen ausgehackt

und Vampirzähne eingeritzt. Letztere Behandlung hat irreversible Fehlstellen in Malschicht und Putz hinterlassen. Damals wurden die Räume mit einer großgemusterten, ocker-braunfarbenen Tapete überklebt und die Existenz der Malereien geriet in Vergessenheit.

37. Waldniel, Pastorat,
1. geschändeter Apostel-
kopf im Zustand nach
Entfernen der Tapete;
2. gleicher Apostelkopf
nach der Reinigung,
sichtbar sind die
Einkerbungen im Putz
von 1928;
3. gleicher Apostelkopf
nach der Kittung und
Retusche. Fotos: Vera
Krüsel, 2010

Auch verschiedene andere kreadende Malschichtbereiche stellten sich als Übermalungen heraus, Retuschen, die wahrscheinlich schon bei der ersten Renovierung im 19. Jahrhundert ausgeführt wurden. Die vielen Putzfehlstellen wurden mit Kalkputz und

Kalkspachtel gekittet, die Ränder sorgfältig gereinigt. Nach Auftrag einer Grundierung wurden die kleineren Fehlstellen in der Malerei mit deckender aber wasserlöslich bleibender Gouachefarbe farblich geschlossen. Eine besondere Herausforderung und ein heftiger Diskussionspunkt waren die Art und das Ziel der Ergänzungen durch Retusche. Eine neutrale Retusche wie z.B. eine Graulasur wurde verworfen. Zum Einen hatten die Putzverletzungen zu tiefgreifenden optischen Entstellungen geführt – man stelle sich eine neutrale Retusche in einem durch Vampirzähne verunstalteten Kirchenvater vor – zum Anderen befinden sich die Malereien in täglich zur Seelsorge genutzten Räumen, die eine optisch ansprechende und verständliche Ergänzung der Malereien verlangen. Maria und Jesus mit fragmentarisch entstellten Gesichtern konnten in diesem Umfeld nicht akzeptiert werden. Gleichzeitig sollte aber keine künstlerische Fälschung entstehen, die aufgrund der fehlenden genauen Vorlagen, wie z.B. historische Fotos oder Werkvorlagen, auch nicht möglich gewesen wäre. Das farbige Schließen der Fehlstellen im Sinne einer Vollretusche kann bei größeren Fehlstellen leicht zu einer unbeholfenen Verzerrung der Darstellung führen, die der äußerst qualitätvollen Malerei Windhausens nicht gerecht werden würde. Zumal die Retuschen heute nicht mit dem gleichen öligen Bindemittel ausgeführt wurden, sondern mit wässrigem Bindemittel um die neueren Zutaten von der historischen Malschicht unterscheiden zu können

und reversibel zu gestalten. Der Kompromiss wurde durch eine Retusche in Strichtechnik realisiert. Dieses Retuscheverfahren schließt die großen Fehlstellen ästhetisch befriedigend, indem es einen farbig geschlossenen Eindruck erzeugt, aber gleichzeitig nicht den Eindruck einer Kopie der historischen Malweise vermittelt. Nur die zahlreichen kleinen Fehlstellen wurden flächig lasierend geschlossen.

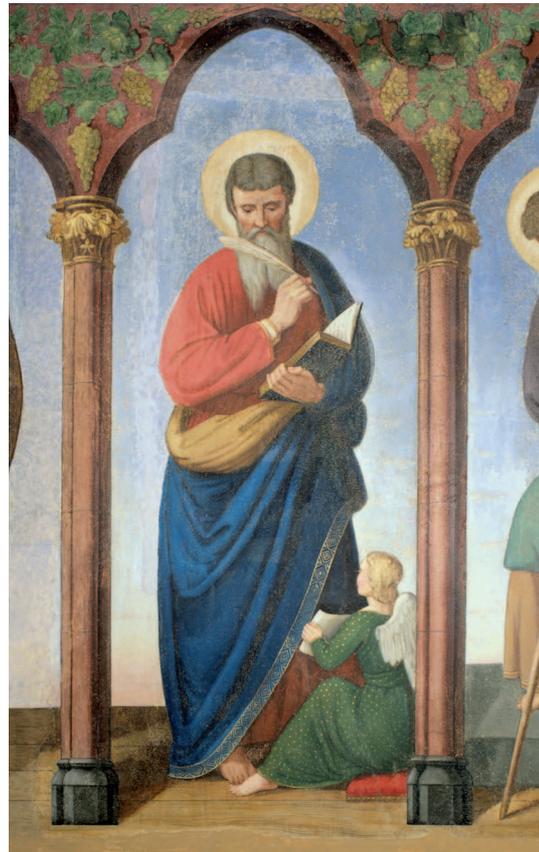
38. Waldniel, Pastorat, Evangelist Matthäus im Endzustand. Foto: Silvia-Margrit Wolf, LVR-ADR, 2010
